Mecitözü'nde Mütevazı Bir Külliye: Alören Köyü Külliyesi *Unobtrusive Complex of Building in Mecitözü: Alaören Village Complex of Building*

Doç. Dr. Murat ÇERKEZ

Ankara Hacı Bayram Veli Üniversitesi Edebiyat Fakültesi Sanat Tarihi Bölümü

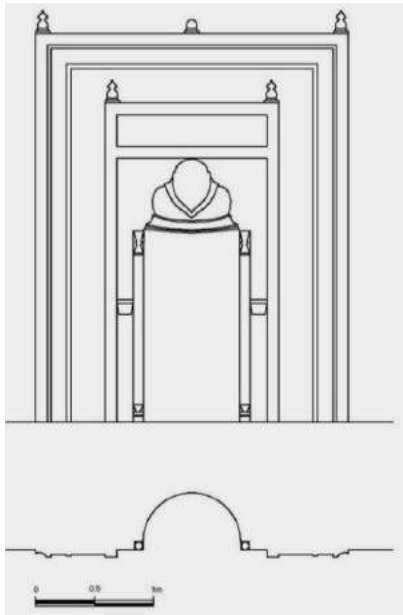
Çizim: 2 Alören Köyü Camii Mihrabı

Mihrap, güney duvar ekseninde yer alır ve boyuna dikdörtgen bir kütle halinde kısmî taşıntılıdır (Fotoğraf: 27; Çizim: 2). Alçı malzeme ile kalıplama tekniğinde yapılmıştır. Yarım daire şeklinde girintili bir nişe sahiptir. Kavsara, C ve S biçiminde kavislendirilmiş dilimli bir kemer yanı sıra üzengisi ve kıvrım hatları silindirik kalın silmelerle vurgulanmış bir yüzeyden oluşmaktadır. Nişin harime yönelen karşılıklı iki köşesinde kum saati tarzında başlıklara ve profilli kaidelere sahip, gövdesi burmalı birer sütünce görülmektedir. Kemer yayı ve burmalar ince siyah boyalı çizgilerle vurgulanmıştır. Sütuncelerin iki dış yanında, yaklaşık 1m yükseklikte simetrik birer kandillik yer alır. Nişin iki yan ve üst kenarı boyunca dolaşan bordürlerle mihraba çerçeve teşkil edilmiş ve yüzeyler süslemelerle dolgulanmıştır. Bordürler dışarıdan içeri doğru, düz yüzeylere sahip duvardan sonra ilki mihraba çerçeve teşkil etmek üzere kısmen taşıntı yapan iç bükey kavisli bir silme, bir ince düz silme, bir düz bordür, hafif taşıntılı bir ince düz silme, bir enli düz bordür, hafif taşıntılı bir düz silme ve düz yüzeyli niş çerçevesi şeklinde sıralanmıştır (Çizim: 2). Ayrıca kavsaranın yukarısına enine dikdörtgen bir pano yerleştirilmiş ve yüzeyi yazı levhası olarak değerlendirilmiştir. Dış kenardaki iki silme ile niş kenarındaki düz yüzey hariç, mihrabın diğer yüzeyleri bitkisel, geometrik ve nesneli bezemelere sahiptir. Dış kenara yakın ilk bordürde yukarı doğru uzayıp giden, uçları sivri yapraklı S şeklindeki ince kıvrım dallar yanına ondan kopmuş gibi işlenmiş stilize palmetler görülür. Ayrıca kıvrım dallar arasına dilimli küçük kabaralar da yerleştirilmiştir. Bundan sonra gelen ince düz silmenin yüzeyi tek sıra halindeki prizmatik dilimlerle hareketlendirilmiştir. Mihrap yüzeyindeki en geniş bordürde vazo ve ay-yıldız tasvirleri dikkat çeker (Fotoğraf: 28). Vazo iki kademeli bir kaide ile sütun şeklinde bir gövdeye sahiptir. Alt kaideye kare bir kütle hakimdir. Bunun alt kenarında C kıvrımlarının ortasına yerleşik bir kabara, onun da altında iç bükey kavisli çizgilerden oluşan püskül tarzı bir tabanlılık görülmektedir. Karenin iki yanında simetrik konumla yerleştirilmiş, S şeklinde sivri yapraklı birer kıvrım dal bulunmaktadır. Bu kaidenin üzerindeki alt kenarı yine püsküllü armudi formulu ikinci kaideden sonra gövde yükselir. Armudi kaidenin alt bölümü stilize yapraklar, ortası yatay çizgiler, üst kısmı ise dikey çizgilerle hareketlendirilmiştir. Gövde, yukarı doğru hafifçe daralarak sütun şeklinde yükselir. Gövdenin alt kenarına ince yapraklı bir çiçek tasviri, üst kısmına ise yine ince dikey çizgiler kabartılmıştır. Vazonun ağız kenarına bir hilal yerleştirilmiştir. Armudi kaidenin iki yanında simetrik konumla işlenmiş altta birer kabara, üstte ise stilize yapraklar; bunun da yukarısında gövdenin iki yanına gelecek şekilde uçları yukarı bakan birer ay-yıldız tasviri ile kompozisyon tamamlanmıştır. En içteki bordür çapraz çizgilerle oluşturulmuş baklava dilimleri ile dolgulanmıştır (Fotoğraf: 28).

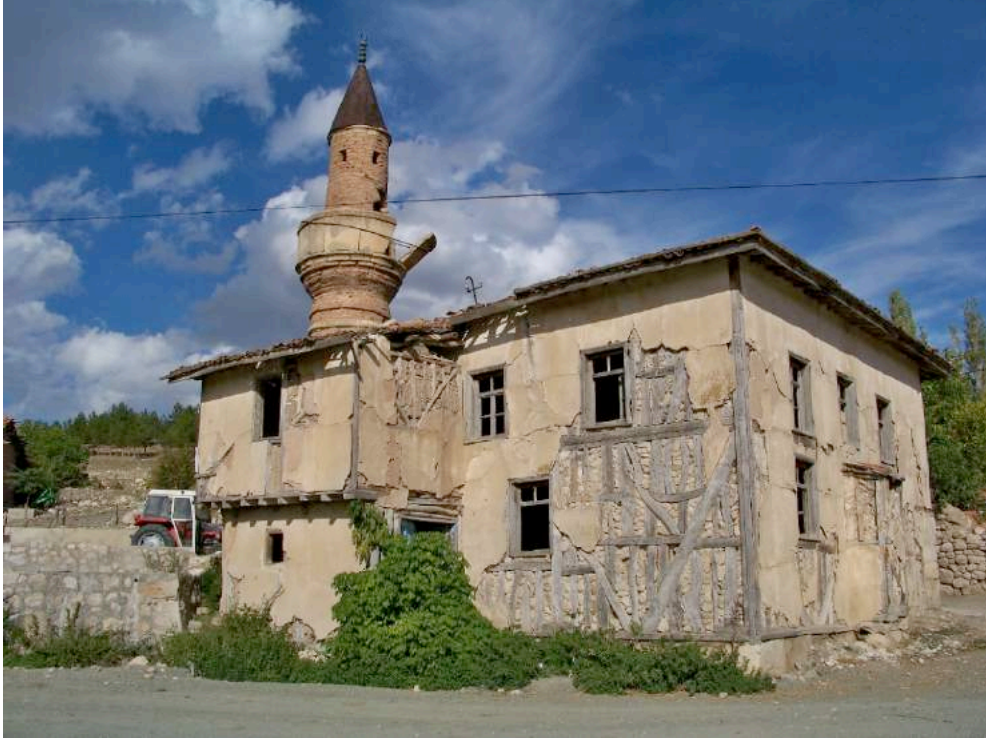
Eser, köy merkezinde dört yönden dar sokaklarla sınırlı ve kuzeydoğudan güneybatıya doğru hafif meyilli bir arazi üzerine yerleştirilmiştir (Fotoğraf: 1).

Bina, beden duvarları ve örtü sisteminden müteşekkil iki kademeli bir görünüş sergiler (Fotoğraf: 1). Üst kademe, bazı kısımları kırılmış veya dökülmüş alaturka kiremitlerle kaplı bir kırma çatıdan ibarettir ve bu çatının etek mahiyetindeki uzantısı aynı zamanda alt kütleli sınırlandıran bir saçak niteliğinde kullanılmıştır.

Cepheler, esas itibariyle son derece masif görünümlü, kireç ve çimento harcı ile yapılmış düz sıvalı duvar yüzeylerine sahiptir. Kısmen dökülmüş sıva tabakalarının altında, ahşap iskelet arasına yığılmış moloz taşlardan oluşan duvar örgüsü ile birlikte sıva tabakasının duvar yüzeylerine daha rahat yapışmasını sağlamak amacı ile iskelet üzerine çok sayıda çivi çakıldığı da görülebilmektedir (Fotoğraf: 1).

Giriş ünitesi iki katlı bir kütleyle sahiptir ve cami ile aynı nitelikte çatı örtülüdür (Fotoğraf: 1). İkinci kat, batı cephede kısmen taşırılarak bir dizi kirişle desteklenmiştir. Dökülen sıva tabakalarından anlaşıldığı üzere ahşap iskelet arası kerpiç dolguludur ve cami ana kütle ile aynı görünüşte sıvalıdır. Kuzey cephesinde her hangi bir açıklık mevcut değildir (Fotoğraf: 2). Batı cephesinde altta ve üstte boyuna dikdörtgen iki pencere açıklığı vardır. Üstteki daha büyüktür ve eksende yer alır, alttaki ise biraz kuzeye kaydırılarak yerleştirilmiştir. Güney cephesinde ahşap malzemeli kapıyı barındıran büyük bir açıklık bulunmaktadır (Fotoğraf: 8). Kapı kanatları ahşaptan yapılmış simetrik bir çifttir ve yüzeyi üçer bölümlü panolarla hareketlendirilmiştir. Tamamen mavi yağlı boyalı her bir kanatta üst ve alt bölümlerde boyuna dikdörtgen iki, ortada ise enine dikdörtgen birer pano görülür. Panoların yüzeyleri silindirik dilimlerle hareketlendirilmiştir. Mevcut durum itibarıyla kullanılamaz haldedir. Giriş ünitesinin alt katı kuzey-güney yönünde dikdörtgen planla uzanan, küçük bir mekândır ve doğu-batı doğrultuda ahşap kirişlere oturan düz tavanla örtülüdür (Fotoğraf: 9). Duvarların sıvaları dökülmüş, zeminin büyük bir kısmı kazılarak harap duruma getirilmiştir. Doğu duvarında harim kapı açıklığı yer almaktadır.

Fotoğraf: 1 Alören Köyü Camii güneybatıdan genel görünüş.

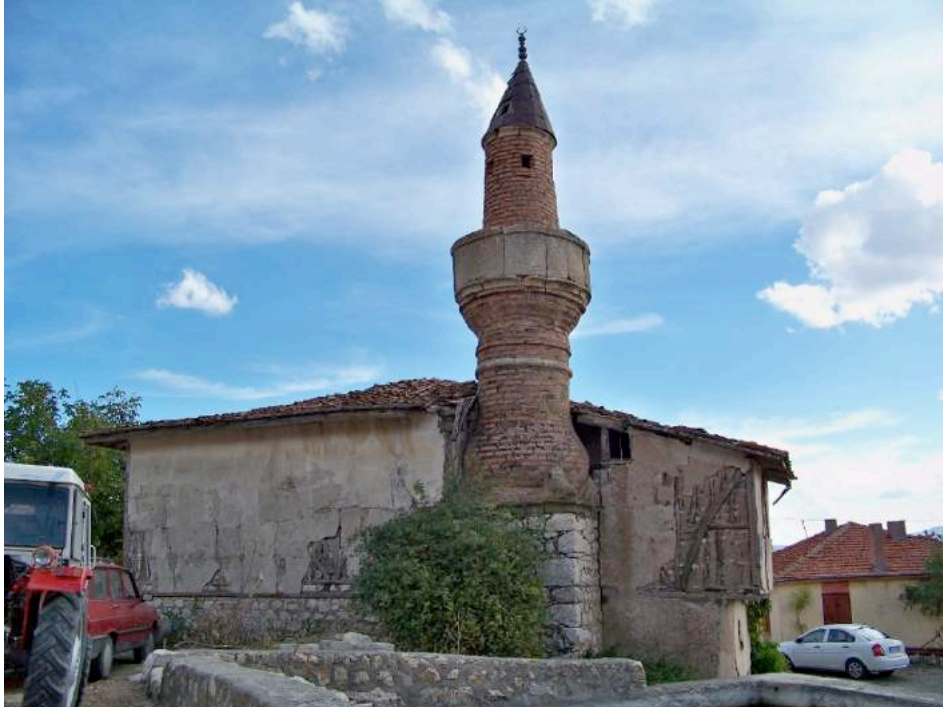
Kuzey cephe, her hangi bir açıklığa sahip değildir ve kütesel bir görünüş sergiler (Fotoğraf: 2). Cephenin batı ucunda aynı zamanda harimin kuzeybatı köşesini işgal edecek konumla yerleştirilmiş minaresi mevcuttur (Fotoğraf: 3).

Fotoğraf: 2 Alören Köyü Camii kuzeyden genel görünüş.

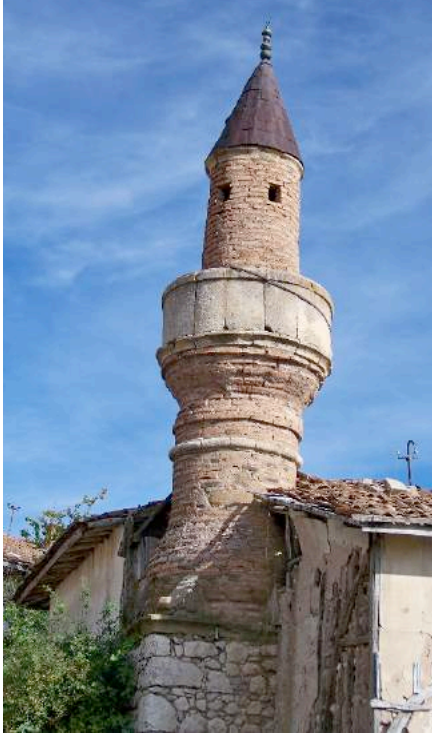
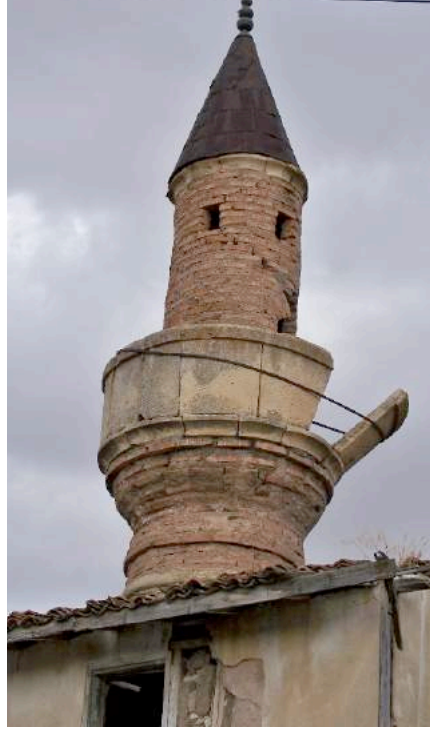
Minarenin kaidesi kaba yonu ve moloz taş örgülü duvar kütesinden ibarettir ve cephenin yarı seviyesine kadar yükselir. Tuğla malzemeli ve soğan biçimli pabuç kısmından sonra yine tuğla örgülü silindirik gövde yükselir. Gövde çok kısa bir kütleyle sahiptir ve ortasında kesme taş malzemeli silindirik bir bilezik yer alır. Şerefe altı tuğla dizilerinin birer sıra taşırılması ile yukarı doğru genişleyerek yükselmektedir. Şerefe korkulukları yan yana sıralanmış yekpare kesme taş levhalardan oluşmaktadır. Alt kenarı iç bükey, üst kenarı ise düz yüzeyli bir silme ile sınırlandırılmıştır. Şerefenin batıya yönelen taş levhaları bir birinden ayrılmış ve düşmemesi için de metal bir kayış ile bağlanmıştır (Fotoğraf: 4). Ancak bu haliyle bile neredeyse yıkılacak durumdadır. Petek, gövdenin devamı şeklinde fakat biraz daha daralarak yükselir. Yukarı kısmında ana eksenlere yerleştirilmiş, boyuna dikdörtgen küçük birer pencere açıklığı görülür. Şerefenin alt kenarındaki ile aynı görünüme sahip iç bükey kavisli bir silmeden sonra sac levhalarla kaplanmış konik külah ve onun da üzerinde dört küp ve bir hilalle sonuçlanan alem yer alır.

Foto: 3 Alören Köyü Camii minaresi. Foto: 4 Alören Köyü Camii minare detayı.

Alören Köyü Camii minaresi, kaba yonu ve moloz taş örgülü duvar kütesinden ibaret bir kaide üzerinde tuğla malzemeli ve soğan biçimli pabuç kısmından sonra yine tuğla örgülü silindirik gövde ile yükselir. Karaman Dikbasan Camii (1436)³³, Karaman Süleyman Hacı Köyü Camii (19. yy)³⁴, Çorum Ulu Camii (13.yy.-son şekli 1810 ve 1911)³⁵, İstanbul Beylerbeyi Camii (1778)³⁶, Yozgat Cevahir Ali Efendi Camii (1788)³⁷, Yozgat Köseyusuflu Köyü Camii (1795)³⁸, Yozgat Çapanoğlu Camii (1779-1794)³⁹, Yozgat Başçavuş Camii (1800)⁴⁰, Yozgat Musa Ağa Camii (1800)⁴¹, Yozgat Kayıymzâde Camii (1804)⁴², Yozgat Nakıpzâde Camii (1844)⁴³, Çankırı Hacı Şeyhoğlu Camisi (19. yy. başı)⁴⁴, Ordu Aziziye Camii (1892)⁴⁵, Perşembe Ağuşlu Camii (1911)⁴⁶, Ordu Kestane Köyü Camii (1911)⁴⁷ minareleri de Alören Köyü Camii minaresine benzer şekilde soğan biçimli bir pabuç üzerinde yükselmektedir. Çorum Ulu Camii, Karaman Süleyman Hacı Köyü Camii, İstanbul Beylerbeyi Camii, Yozgat Cevahir Ali Efendi Camii, Köseyusuflu Köyü Camii, Nakıpzâde Camii, Çapanoğlu Camii, Ordu Aziziye Camii, Perşembe Ağuşlu Camii ve Kestane Köyü Camii minareleri tamamen kesme taş malzemeli iken Karaman Dikbasan Camii, Çankırı Hacı Şeyhoğlu Camii, Yozgat Başçavuş Camii, Musa Ağa Camii ve Kayıymzâde Camii

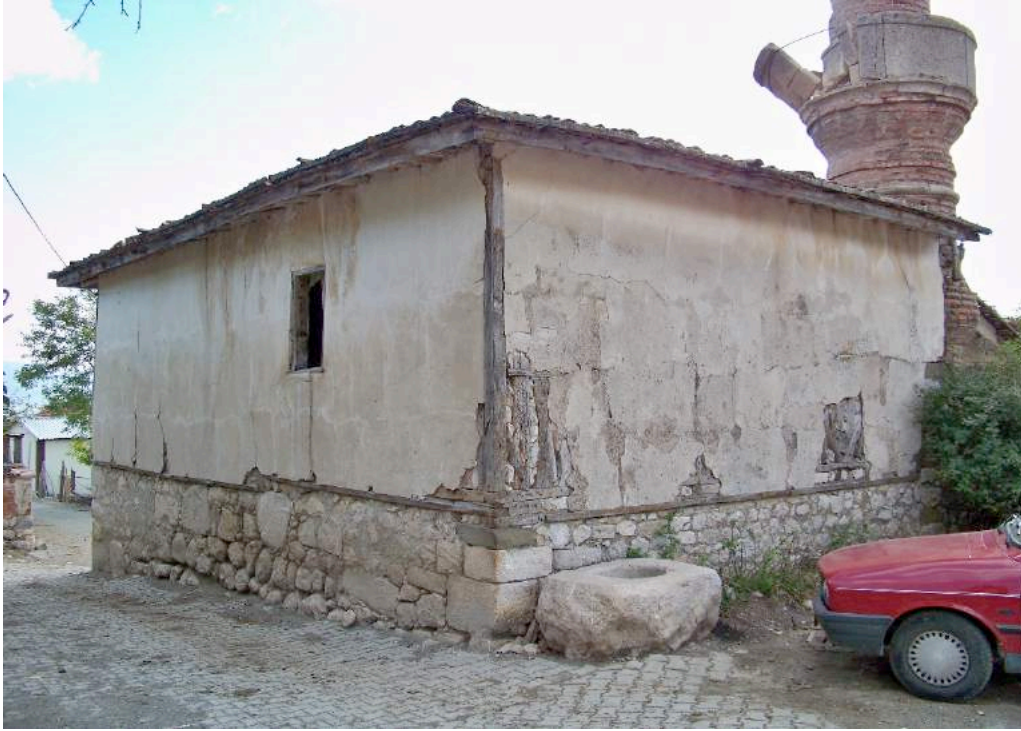
Doğu cephe, kuzey cephe ile aynı görünüşü sergilemekle birlikte cephe aksından kuzeye kaydırılmak suretiyle üst seviyeye yerleştirilmiş boyuna dikdörtgen bir pencere açıklığı mevcuttur. Bu cephelerde arazinin eğiminden dolayı su basman kısmının bir hayli yüksek yapıldığı rahatlıkla algılanabilmektedir (Fotoğraf: 5).

Fotoğraf: 5 Alören Köyü Camii kuzeydoğudan genel görünüş.

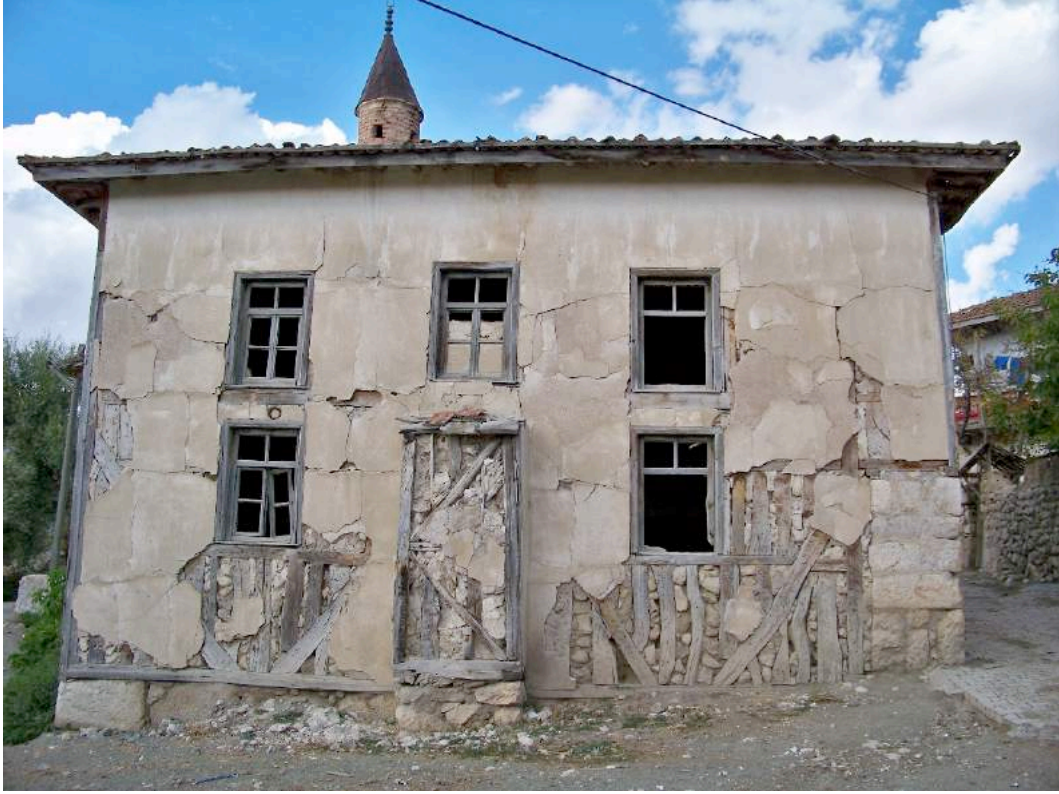
Güney cephede toplam beş pencere açıklığı mevcuttur. Bunlardan ikisi alt, üçü üst seviyeye aynı hizada simetrik bir düzenle sıralanmıştır. Hepsisi de eş büyüklükte, boyuna dikdörtgen birer açıklıktır ve çerçeveleri ahşap malzemelidir. Alt seviyedeki pencerelerin arasında eksene yerleştirilmiş ve cephe kütesinin yarı seviyesine kadar yükselen taşintılı mihrap kütesi dikkat çekmektedir (Fotoğraf: 6).

Fotoğraf: 6 Alören Köyü Camii güney cephe.

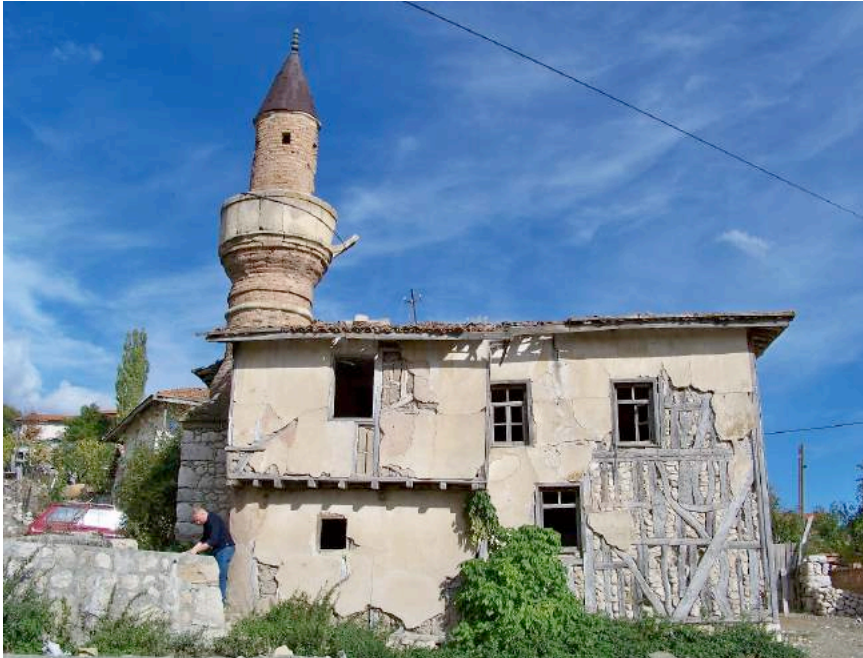
Batı cephede diğerlerinden farklı olarak cami ana kütesine bitişik yapılmış, eksenden başlayarak kuzeybatı köşedeki minare kütesine kadar uzanan iki katlı bir giriş ünitesi bulunmaktadır. Cami kütesinin batı cephesinde üç pencere mevcuttur. Bunlardan ikisi üst

seviyeye, biri alt seviyeye ve bu ikisinin arasına yaklaşık hizalanarak yerleştirilmiş diğer cephelerdekilerle aynı görünüşte açıklıklardır (Fotoğraf: 7).

Fotoğraf: 7 Alören Köyü Camii batı cephe.

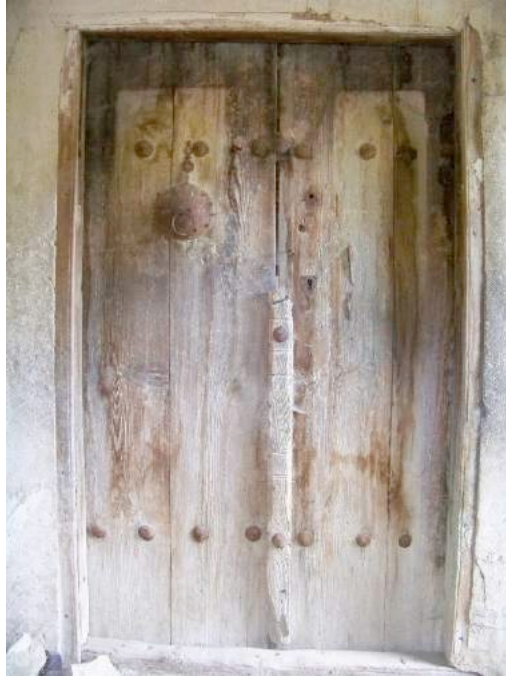
Harim kapısı, boyuna dikdörtgen bir açıklıktır ve enli tahtaların yan yana getirilmesi ile oluşturulmuş bir çift sade kanattan ibarettir (Fotoğraf: 10). Alt ve üst kısımlarda tahtaları arkadaki iskelete tutturmak amacı ile kullanılmış bir dizi kabara başlı iri mih görülmektedir. Kapı binisinin üst kısmı kırıktır. Bir çift halindeki kapı tokmaklarından kuzey kanattaki sağlam durumdadır, diğeri ise mevcut değildir. Tokmak, metal malzemeden yapılmış dairevi bir halka şeklindedir. Üzeri küçük deliklerle hareketlendirilmiştir. Ayna da aynı malzemeden kesilmiş, kenarları fistolu bir unsurdur. Fistonun iç kenarları yine küçük deliklerle hareketlendirilerek ayna yüzeyine altı kollu bir yıldız kabartılmıştır. Aynanın üst kısmı yüzeyi burgulu ince bir boyundan sonra, ortası delikli küçük bir pul ve biri büyük diğeri küçük damla biçimli birer uçla sonuçlandırılmıştır.

Fotoğraf: 10 Alören Köyü Camii harim kapısı.

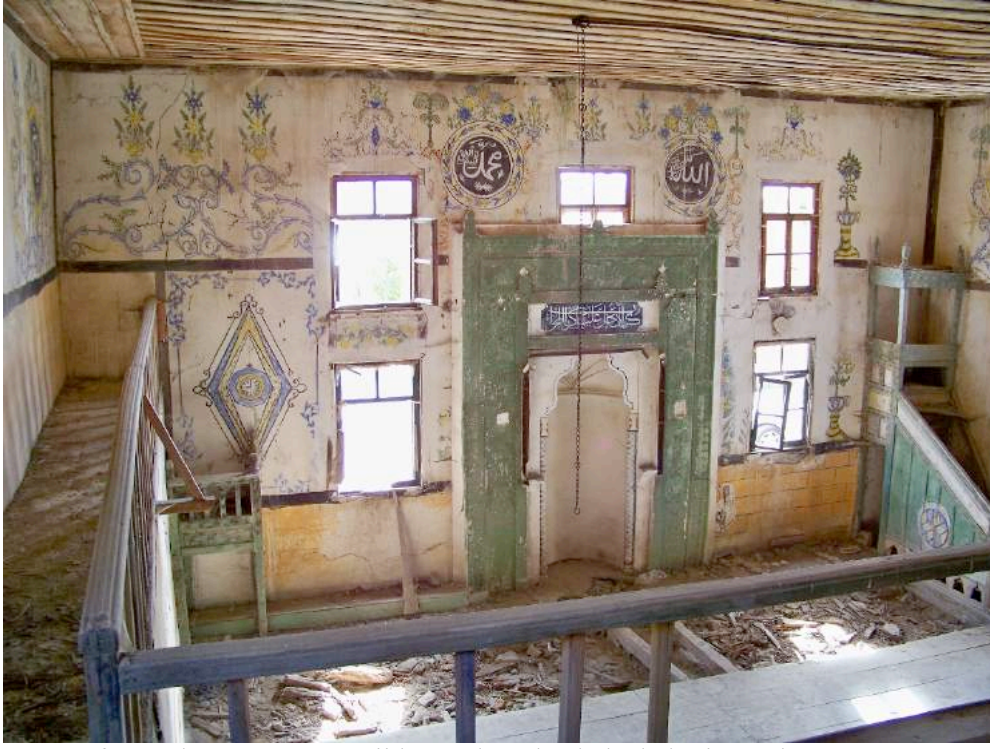
Harim, kuzey-güney yönünde dikdörtgen planla uzanan küçük bir mekândan ibarettir (Fotoğraf: 11). Tavan, tamamen ahşap malzemelidir ve enli tahtaların doğu-batı yönünde yan yana sıralanıp derzlerine ince çitaların çakılması ile oluşturulmuş düz bir yüzeye sahiptir (Fotoğraf: 12).

Harim mekânının zemin döşemesi, tavan ile aynı şekilde düz tahtalarla kaplı olmakla birlikte, özellikle mihrabın bulunduğu güneydeki bölümün büyük kısmı sökülerek tahrip edilmiştir (Fotoğraf: 11).

Fotoğraf: 11 Alören Köyü Camii kuzeydoğudan bakışla harim mekânı.

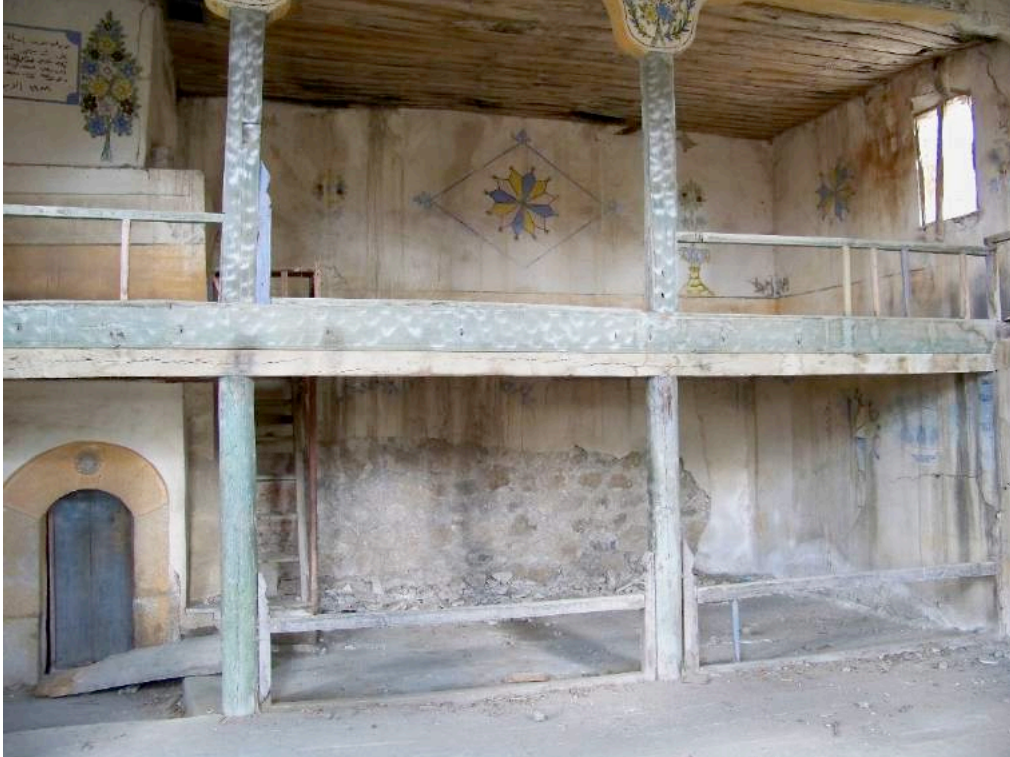
Mekânın kuzeyinde yanlarda duvarlara, ortada ise eş aralıkla yerleştirilmiş iki ahşap direğe oturan geniş bir mahfil vardır (Fotoğraf: 12). Kuzey ve Doğu duvarları alt seviyede bir hayli kalındır, üst seviyede ise güney ve batı duvarlarla aynı kalınlığa sahiptir. Mahfil, doğu duvar boyunca bu kalın kütle üzerinde güneye doğru dar bir galeri gibi uzatılarak L şeklinde bir düzen ortaya çıkmıştır (Fotoğraf: 11). Mahfili destekleyen direkler altta dairevi, üstte kare kesitlidir, ayrıca üstteki direkler aynı zamanda kirişle bir bütün teşkil edecek tarzda S kıvrımlı büyük yastıklara da sahiptir. Mahfil, hem kuzey hem de doğu kenar boyunca eşit aralıklı, düz yüzeyli ince ahşap levhalardan oluşan basit bir korkulukla sınırlandırılmış, ancak orta bölümü ve yandaki bazı kısımları kırılmıştır. Aynı korkuluk alt katta, ilk direktten başlayarak devam eder ve doğu duvarına bitişir. Orta bölümün alt ve üst katlarında, korkuluğun direklere bitişik parçalarının C-S kıvrımlı birer boyundan sonra yarım palmetle sonuçlandıkları görülmektedir.

Fotoğraf: 12 Alören Köyü Camii güneybatıdan bakışla harim mekânı.

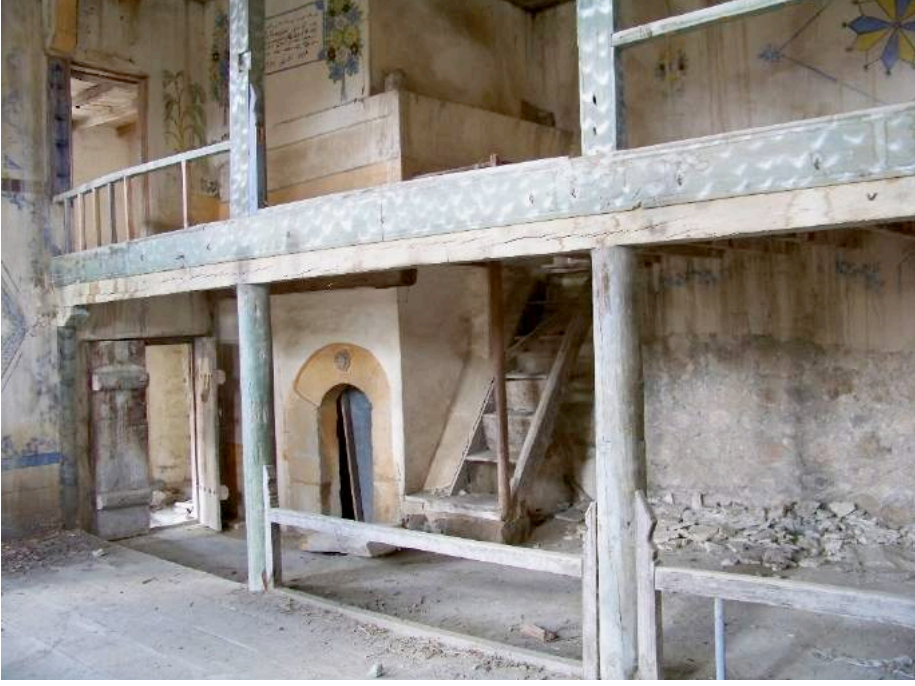
Harimin kuzeybatı köşesinde minare kaidesine ait, kare kesitli taşıntılı kütle dikkat çeker (Fotoğraf: 13). Bu kütlemin doğu yanına bitişik konumla mahfile irtibat sağlayan ahşap merdiven yer alır. Güney yanında ise kesme taş malzemeli, yarım daire kemerli kapı açıklığı

Fotoğraf: 13 Alören Köyü Camii harim mekânı kuzeybatıya bakış.

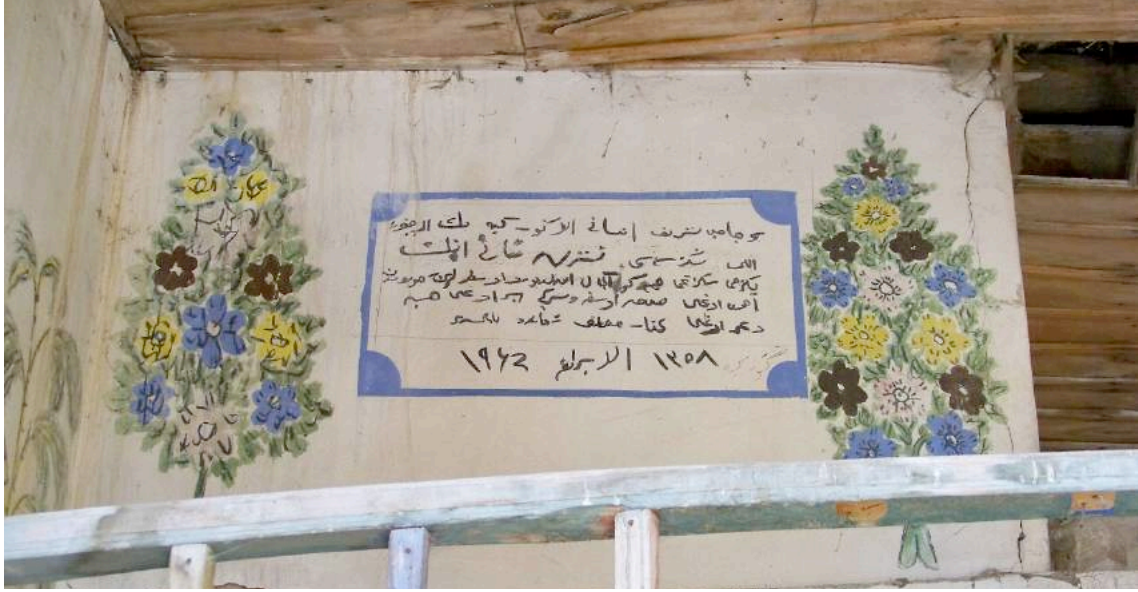
Harimin kuzeybatı köşesinde minareye ait kütle yer almaktadır. Bu kütle mahfil katındaki harime bakan yüzeyinde, tavana yakın konumla mavi boya ile konturlanmış enine dikdörtgen bir pano içerisinde kirli beyaz zemin üzerine siyah boya ile yazılmış altı satırlık kitabe yer alır (Fotoğraf: 15). Kitabenin günümüz Türkçesi ile okunuşu şu şekildedir:⁴

Panonun iç köşeleri çeyrek daire şeklinde kavilendirilmiştir. İki yanına simetrik düzenle üzerinde menekşe benzeri çiçeklerin yer aldığı bir ağaç tasvir edilmiştir. Ağacın gövdesi ve yaprakları yeşil, çiçekler ise sarı, mavi ve kahverengi tonlarında işlenmiştir. Bu kütlede doğu yanında süsleme mevcut değildir. Kuzey duvarı ortasında mavi çizgilerle konturlanmış enine bir baklava dilimi içerisinde oniki kollu bir yıldız çiçeği görülmektedir (Fotoğraf: 16). Çiçeğin her bir kolu mavi, sarı ve açık sarı ile boyanmış, kenarları ise siyah ile vurgulanmıştır.

Fotoğraf: 15 Alören Köyü Camii kitabe panosu ve süslemeler.

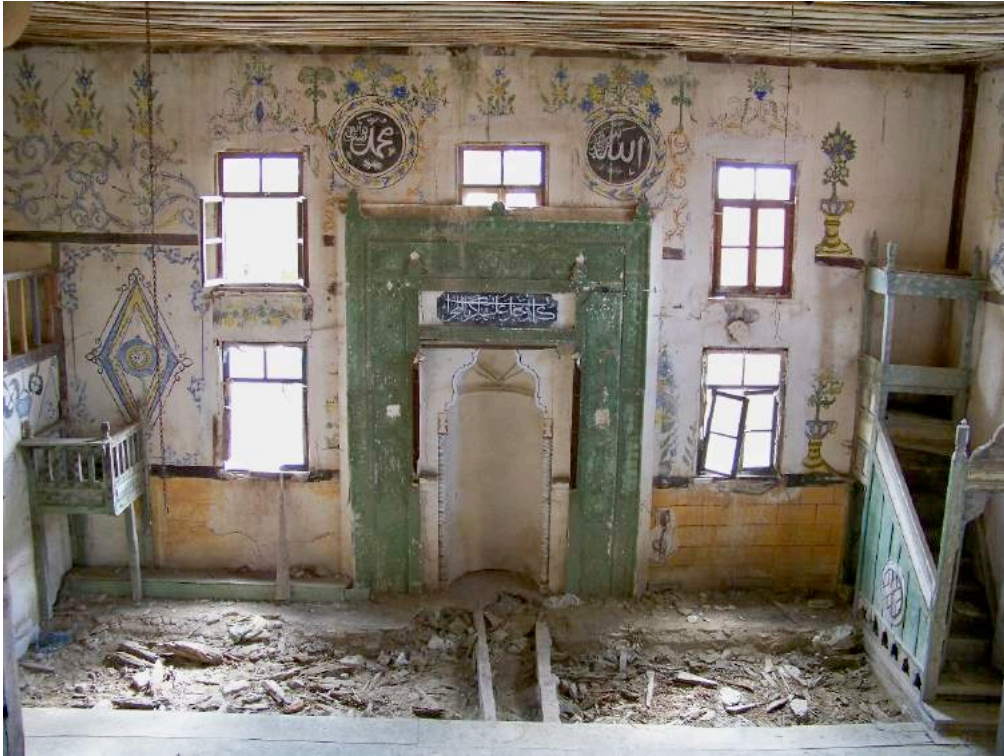
Güney duvarda da zengin bir süsleme programı görülür (Fotoğraf: 20). Süslemeler mihrabın iki yanına ve pencere açıklıkları arasına simetrik düzenle yerleştirilmiştir. Üst seviyede, doğu kenardaki pencere açıklığına kadar olan yüzeyde C ve S kıvrımlı dallar ve yapraklardan oluşan bitkisel süslemenin yukarısında eş aralıklarla işlenmiş, üç adet vazodan

Fotoğraf: 20 Alören Köyü Camii güney duvar süslemeleri.

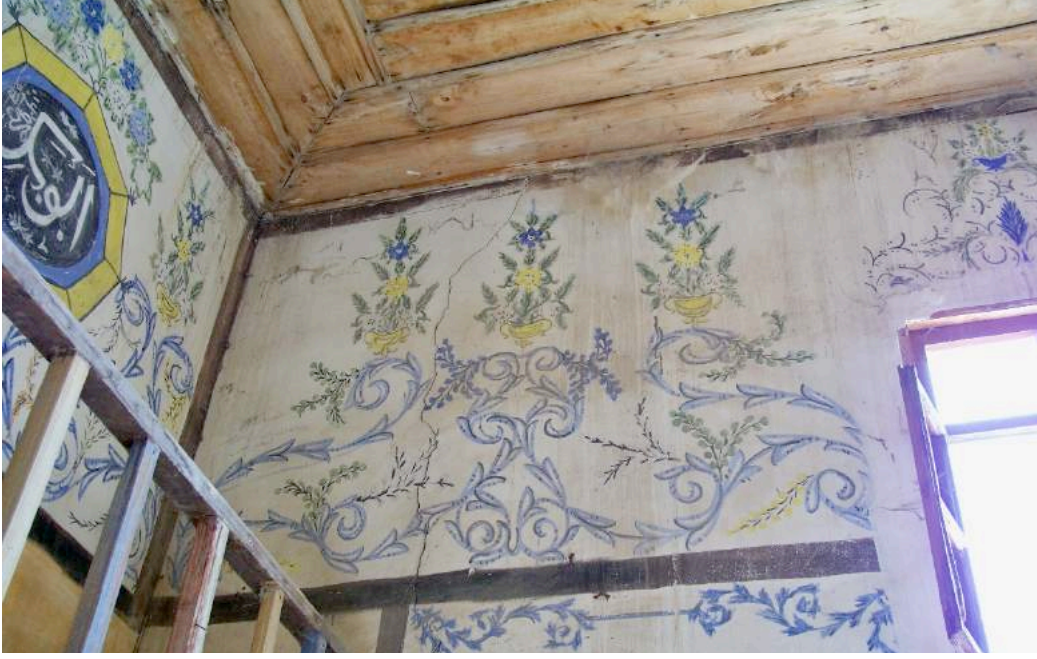
çıkan çiçek tasvirleri dikkat çeker (Fotoğraf: 21). Vazolar sarı, bitkiler yeşil, mavi ve sarı boya ile renklendirilmiştir. Bunun yanındaki pencere açıklığının yukarısında yine benzeri bir kompozisyon görülmekle birlikte buradaki motifler daha küçük ve vazodan çıkan çiçek bir tanedir. Ayrıca vazo da mavi boya ile yapılmıştır. Pencerenin alt yanında ise enine dikdörtgen bir pano içerisinde yatay bir dal gövdesi üzerinde sarı ve yeşil renkli çiçeklerden ibaret bir pano yer alır. Güney duvarda, mihrabın üst yanında simetrik konumla yerleştirilmiş dairevi birer madalyon içerisinde Allah ve Muhammed yazıları mevcuttur (Fotoğraf: 20). Yazılar yine siyah zemin üzerine beyaz ile yazılmış, madalyonun bordürü ise iç içe dal ve yapraklardan ibaret bir çelenk tasviri ile hareketlendirilmiştir. Madalyonların hemen yukarısına çiçek demetleri, dış yanlarına birer ağaç, aralarına da üç adet vazodan çıkan çiçek tasviri işlenmiştir. Ağaçların altına aşağı doğru sarkan S kıvrımlı dallar yerleştirilmiştir. Ağaçlar yeşil, aşağı sarkan dallar turuncu, vazolar mavi, çiçekler yeşil, mavi ve sarı tonları ile renklendirilmiştir. Batı kenara yakın konumlu pencere açıklığının üst yanına yine mavi vazolu küçük bir çiçek tasviri yer alır. Pencerenin doğu yanına kuzey duvarda görülen yüksek kaideli vazo ve çiçek tasvirlerinin bir benzeri işlenmiştir. Bunun biraz altında minber ve pencere arasında yine aynı tarz bir vazo-çiçek motifi yer alır. Güney duvarın batı yanındaki altlı üstlü bu iki pencere arasında ise altı kollu çiçekten ibaret alçı malzemeli bir rozet dikkat çeker. Mihrabın iki yanında, alt seviyede mihraba bitişik birer vazo-çiçek tasviri bulunmakla birlikte bunların yarım yapıldıkları, hatta doğu yandakinin sadece çiçekleri görülebilmektedir. Bunların dışında süsleme programına zenginlik kazandıran önemli bir uygulama da güney duvarın doğu kenarında, boyuna dikdörtgen bir pano içerisinde büyükçe bir baklava dilimi ve bunun da ortasına yerleştirilmiş bir saat tasviridir (Fotoğraf: 22). Saat, mavi ve sarı bordürlü sekizgen bir çerçeveye sahiptir. Rakam yerine prizmatik üçgenler kullanılan saat, tam dokuzu gösterir vaziyette işlenmiştir. Zemin beyaz, akrep-yelkovan, üçgenler ve dakika çizgileri siyah ile gösterilmiştir. Baklava dilimi beyaz, mavi, sarı ve beyaz olmak üzere dört renkli bordürle çerçevelenmiş, köşelerine yine stilize palmetler yerleştirilmiştir.

Fotoğraf: 21 Alören Köyü Camii güney duvar süslemeleri.

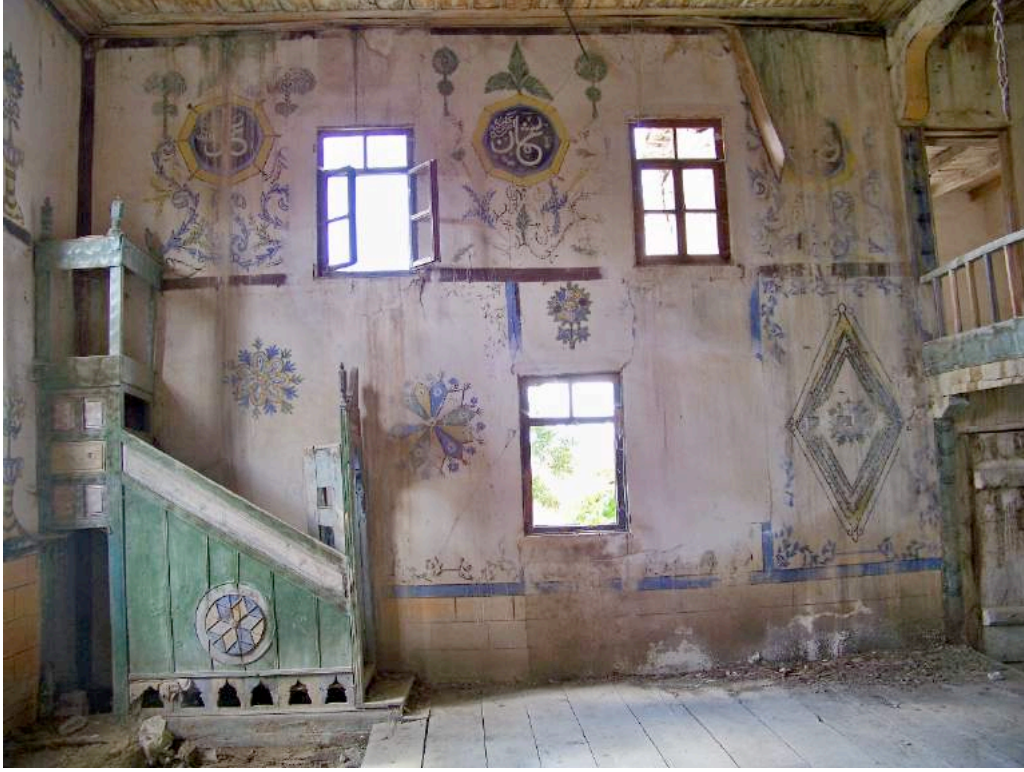
Batı duvarda; üst seviyede yine doğu duvardakine benzer şekilde sekizgen yazı panoları mevcuttur (Fotoğraf: 23). Panolar bu kısımdaki pencere açıklıklarının arasına simetrik düzenle, kıvrım dallardan ve yapraklardan oluşan bitkisel süslemelerin üzerine yerleştirilmiştir. Güneydeki panoda *Ali radyallahu anh*, ortadaki *Osman radyallahu anh*, kuzeydekinde ise *Hüseyin radyallahu anh* yazmaktadır. Bunların hemen yukarısında ve köşeliklerinde birer ağaç tasviri görülmektedir (Fotoğraf: 24). Kompozisyonun tamamı duvar boyunca uzanan koyu kahverengi bir çerçeve ile sınırlandırılmıştır. Üst seviyede bunlardan başka, mahfil katında yer alan ve cami görevlilerine ait odanın kapı açıklığının hemen kuzey yanında büyük bir hurma ağacı tasviri görülmektedir (Fotoğraf: 25). Ağacın gövde ve dalları sarı, yaprakları yeşil ile renklendirilmiştir. Alt seviyede güney kenarda minberin arkasında kalan duvar yüzeyinde yedi yapraklı küçük bir çiçek motifi yer alır. Yaprakların uçlarına ve aralarına ince küçük dallar yerleştirilmiştir. Bunun yanında ve minberin hemen önündeki duvar yüzeyinde yine yıldız çiçeği görülür. Alt seviyede ve tam eksende yer alan pencere açıklığının hemen yukarısına da vazodan çıkan bir gül demeti işlenmiştir. Kuzey kenarda mahfile bitişik yüzeyde ise boyuna dikdörtgen bir pano içerisine yine büyükçe bir baklava dilimi yerleştirilmiş bunun da ortasına yedi yapraklı bir çiçek betimlemesi yapılmıştır (Fotoğraf: 23). Baklava dilimi, içeri doğru sırasıyla beyaz, sarı, mavi, kirli beyaz ve yeşil renkli beş ince bordürden oluşturulmuş, uçları şematik işlenmiş birer palmetle sonuçlandırılmıştır.

Fotoğraf: 23 Alören Köyü Camii batı duvar süslemeleri.

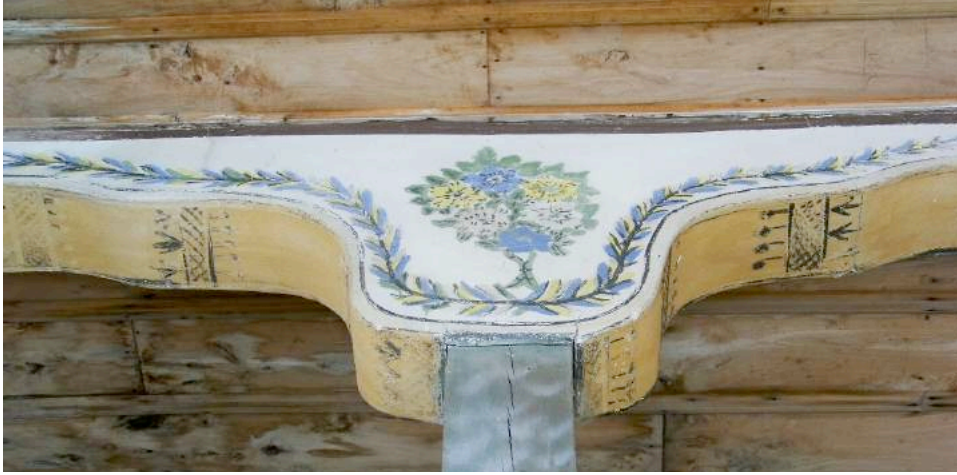
Benzer süsleme programı tavanı destekleyen direklere oturan kiriş ve yastıkların yüzeyinde de görülmektedir (Fotoğraf: 26). Yastıkların ve kirişin alt yüzeyinde ince siyah çizgilerle oluşturulmuş küçük dikdörtgen panolar, bunların içerisinde çapraz çizgiler, dışında ise ince dallar dikkat çeker. Yastıkların harime yönelen ve direklerin hemen üzerine rastlayan kısımlarında birer çiçek demeti ve bunların altından başlayarak kiriş boyunca duvarlara kadar devam eden çizgisel dal ve yapraklardan oluşan ince bir şerit görülmektedir.

Fotoğraf: 26 Alören Köyü Camii ahşap yastık ve süslemeleri.

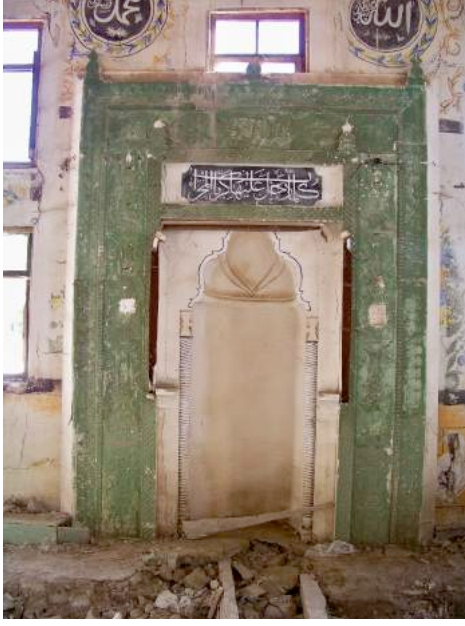
Fotoğraf: 27 Alören Köyü Camii mihrabı.

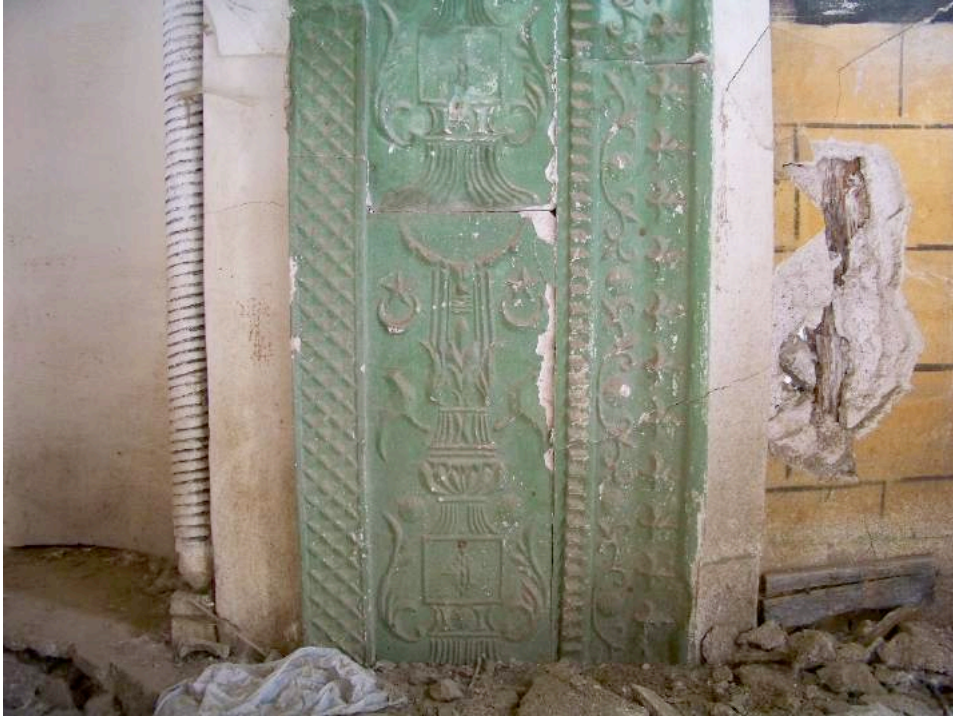
Fotoğraf: 28
Alören
Köyü Camii
mihrabı
süsleme
detayı.

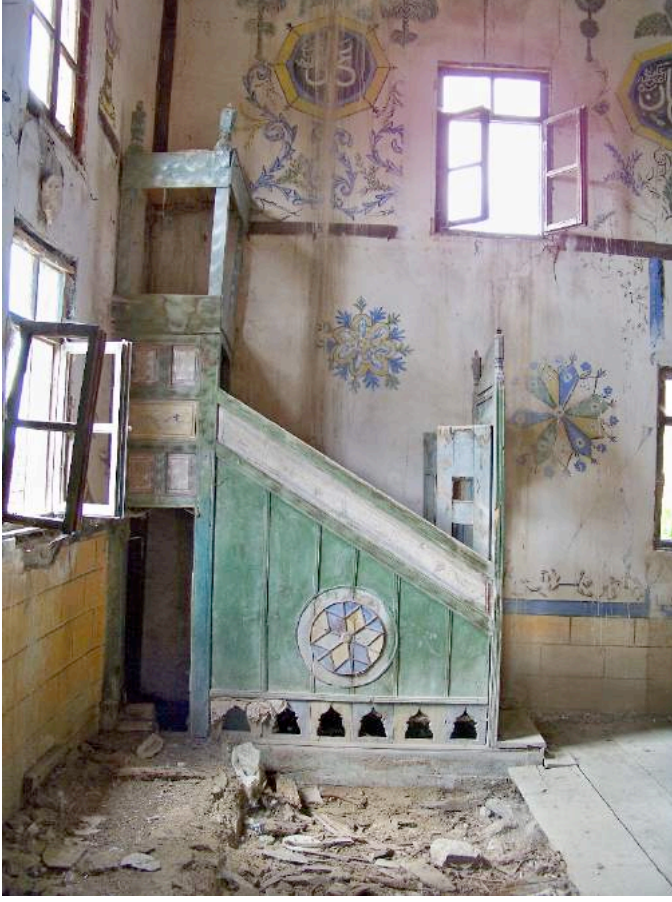
Minber, güneybatı köşede batı duvarına bitişik uzanan ahşap bir unsurdur (Fotoğraf: 29; Çizim: 3). Aynalık, yan yana dizilmiş enli tahtalardan ve derzlerine çakılmış profilli ince çitalardan oluşmaktadır. Ortasında yine ince çitalarla yapılmış iç içe iki dairenin içerisine merkezi konumla yerleştirilmiş ve aslen birer baklava diliminden müteşekkil, altı kollu bir rozet görülmektedir. İkinci dairenin yüzeyi boş bırakılmıştır. Bu motifin alt kenarı ile süpürgelik kısmı enine uzanan ince çitalarla sınırlandırılmış ve buraya üzengileri C ve S şeklinde kavislendirilmiş, kaş kemerli altı dekoratif açıklık yan yana sıralanmıştır. Korkuluk, boydan boya düz bir yüzey halinde uzanmaktadır. Geçit ve köşk kısmı, boyuna dikdörtgen birer açıklıktan ibarettir. Köşk, düz yüzeyli dört ayaklı bir baldaken tarzındadır. Her köşesinde sivri

Fotoğraf: 29 Alören Köyü Camii minberi.

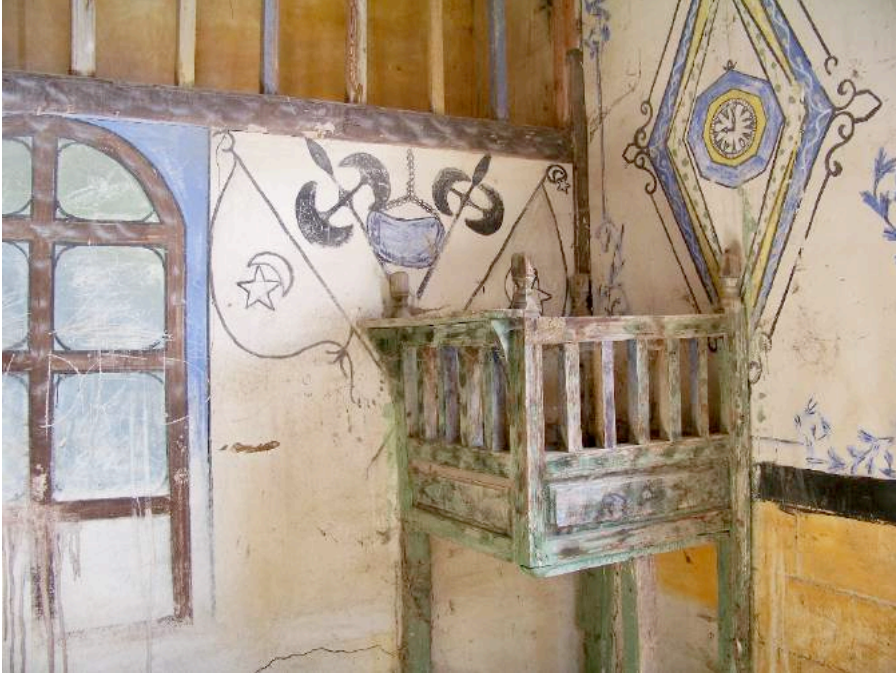
Vaiz kürsüsü güneydoğu köşeye yerleştirilmiş, dört ayağa oturan ahşap malzemeli basit bir unsurdur (Fotoğraf: 30). Mahfil korkulukları ile aynı görünüşte, düz çıtaldan oluşan bir korkuluğa sahiptir. Harime bakan cepheleri enine dikdörtgen birer pano ile hareketlendirilmekle birlikte her hangi bir süsleme unsuruna sahip değildir. Dört köşesinde alt kısımları boğumlu birer tepelik mevcuttur.

Fotoğraf: 30 Alören Köyü Camii vaiz kürsüsü.

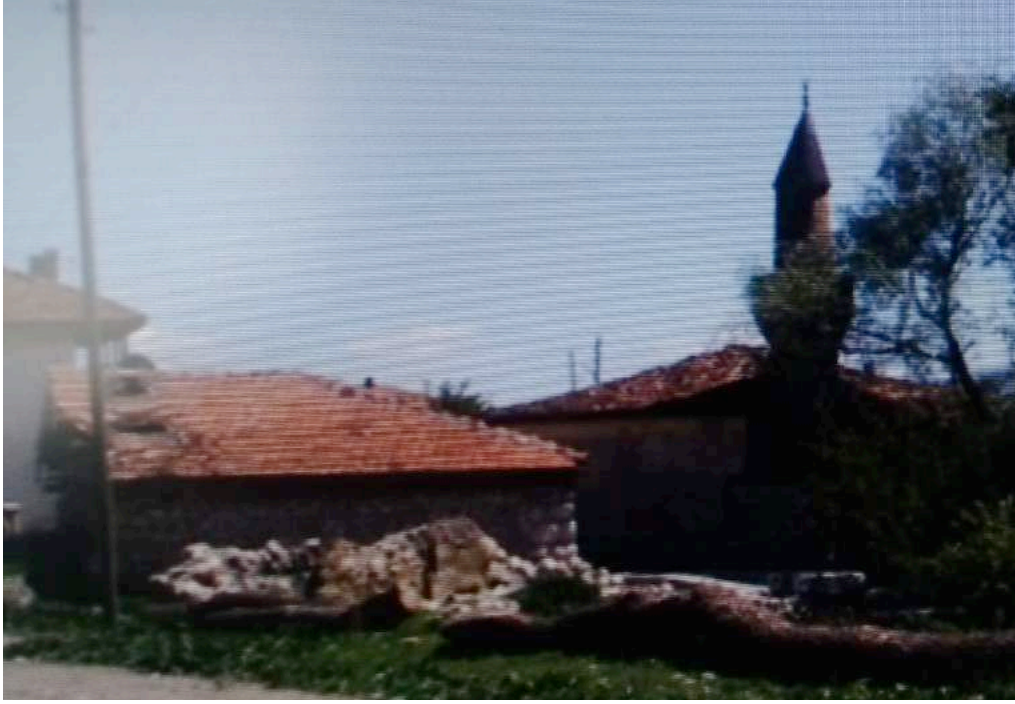
Yapıyı 2013 yılında gördüğümüzde ayakta iken günümüzde ne yazık ki tamamen yıkılmış ve hiçbir iz kalmamıştır (Fotoğraf: 31). Gördüğümüz hali ile caminin kuzeyinde, batıya eğimli bir arazi üzerine doğu-batı yönünde kareye yakın dikdörtgen plan ve moloz taş temel üzerine kaba yonu ve moloz taştan inşa edilen eser, ahşap iskeletli bir kırma çatı ile örtülü idi. Kapısı, güney duvarın batı kenarında boyuna dikdörtgen basit bir açıklıktan ibaretti. İç mekânda, doğu duvarda yan yana sıralanmış sivri kemerli ocak nişleri, bunlara ait geniş bacalar ve kazanlıklar yer almakta idi. Orta bölümde ise çamaşırların yıkandığı, yekpare kesme taşlardan oluşan büyükçe iki tekne mevcuttu. Suyu da hemen yanı başındaki çeşmeden sağlanmakta idi.

Fotoğraf: 31 Alören Köyü, Yunağın yıkılmadan önceki hali.
(https://www.youtube.com/watch?v=91_YX4boqn0 E.T.12.01.2019)

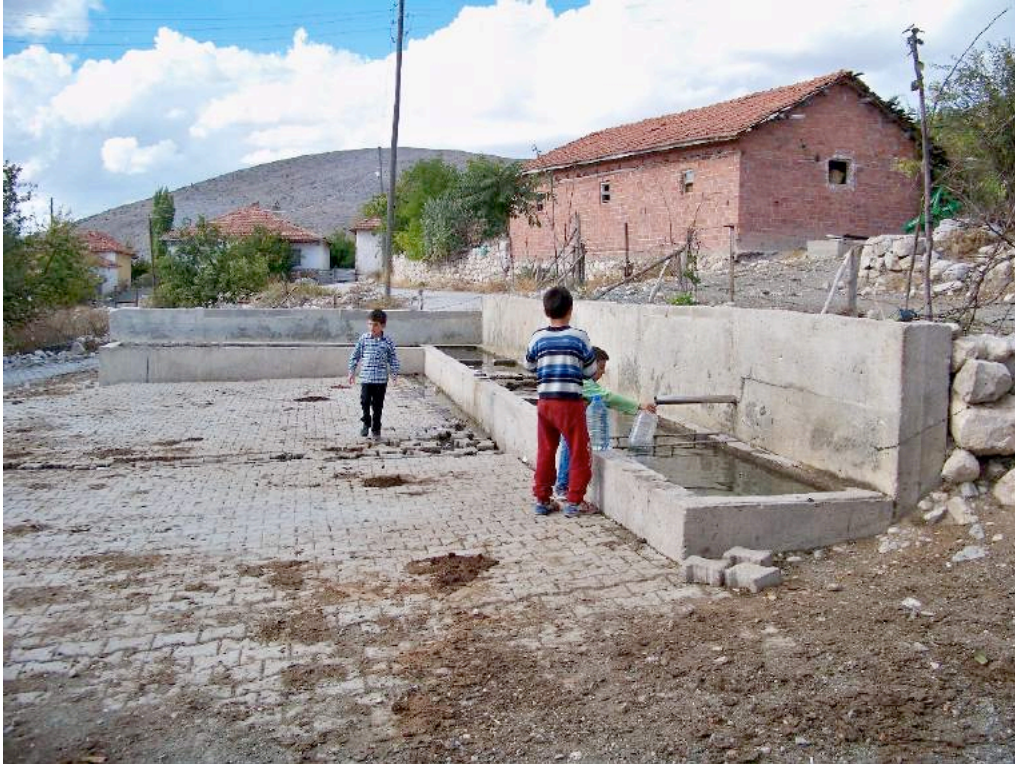
Caminin kuzeydoğusunda kuzeydoğu kuzeybatı yönünde L şeklinde uzanan bir duvar kütleli ile önündeki yalaktan ibarettir (Fotoğraf: 32). Uzun kenarını kuzeydoğu, kısa kenarını ise kuzeybatı duvarı teşkil eder. Duvarlar moloz taşlardan inşa edilmiş ve yüzeyi çimento harcı ile sıvanmıştır. Uzun kenar boyunca dikdörtgen planla uzanan eş büyüklükte üç, kısa kenarda ise bir yalak mevcuttur. Sadece kuzeydoğu duvarının doğu kenarına yakın iki yalağa akan birer boru vardır. Eseri 2013 yılındaki ziyaretimizde çeşmenin asıl kütlelerinin suyu halen akan bu iki yalaklı üniteden oluştuğunu ve kuzeybatı kolunun yerinde ise yunağın bulunduğunu belirlemiştik. Mevcut durum itibariyle çeşmenin diğer kısımlarının yeni yapıldığı ve bütün yüzeyinin de çimento harcı ile sıvandığı anlaşılmaktadır.

Fotoğraf: 32 Alören Köyü Çeşmesi.

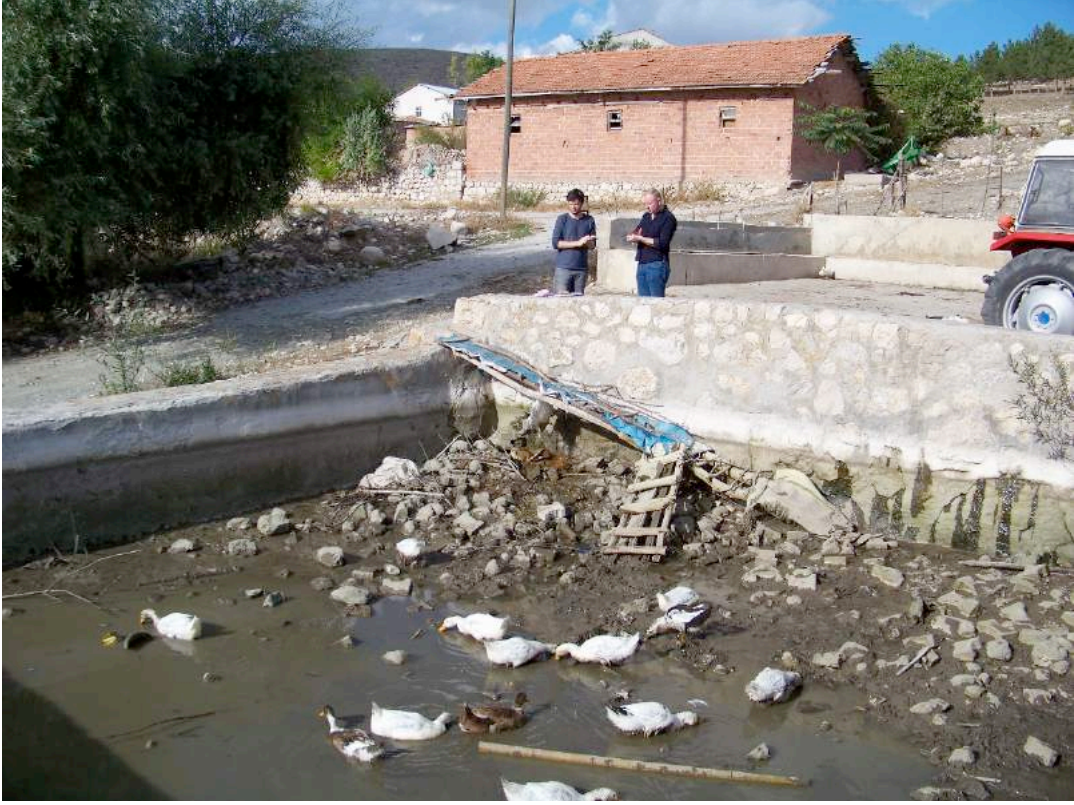
Caminin kuzeybatısında yer alır. Kuzeydoğu güneybatı yönünde dikdörtgen prizması şeklinde, tamamen moloz taşlarla inşa edilmiş büyük bir hacimdir (Fotoğraf: 33). Çeşmeden uzanan bir kanal vasıtası ile gelen su, kuzeydoğu duvarının doğu ucuna yakın konumlu bir oluktan havuza akıtılmaktadır. Vaktiyle köyün su ihtiyacının karşılanmasında büyük bir rolü olduğu anlaşılan havuz, içerisinde çöplerin biriktiği bakımsız bir durumdadır.

Fotoğraf: 33 Alören Köyü Havuzu.

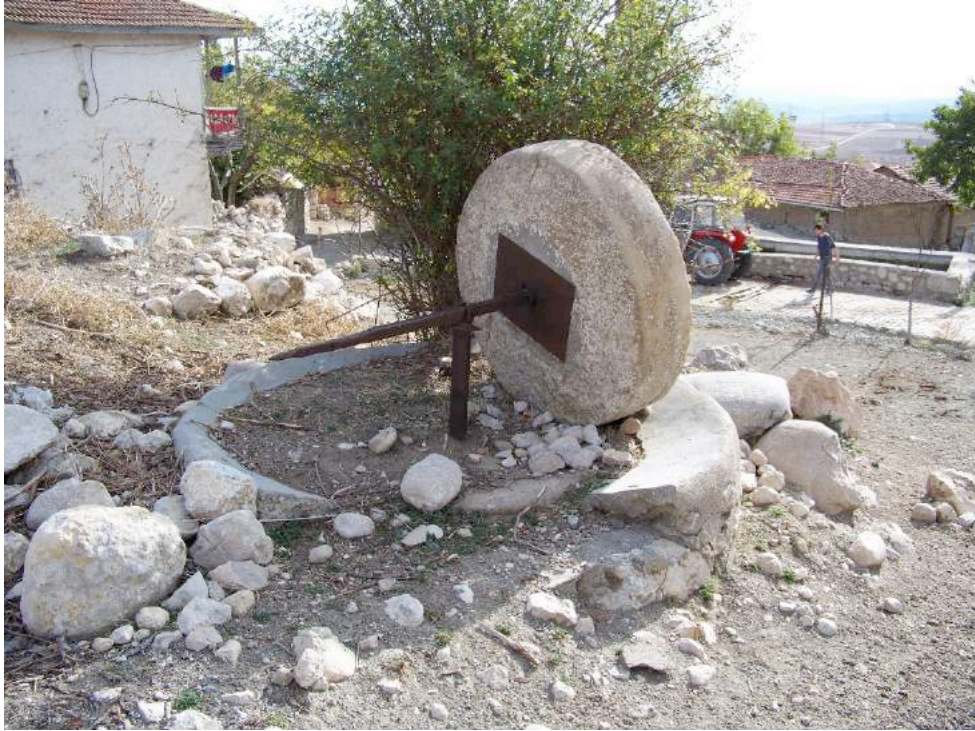
Arsana, caminin kuzeydoğusunda yer alır (Fotoğraf: 34). Toprak zemin üzerine oturan taban kısmı, moloz taşlarla 170 cm çapında dairevi bir şekilde örülmüş ve iç bükey kavisli yüzeyi çimento harcı ile şaplanmış. Buna dik konumlu tek parça halinde ve tekerlek biçimindeki taş 32x125 cm ölçülerindedir. Her iki kütlede de merkezine birbirine dik konumlu birer demir mil sabitlenmiştir. Milin yatay uzanan bir ucu boşta ve bu kısım bir hayvana

bağlanıp, zemindeki taşın etrafında dönmesi suretiyle mekanizmanın çalışması sağlanmıştır. Buğdayın yıkanıp kurutulduktan sonra kabuğundan ayrılması ve daha kolay pişmesi amacı ile kullanılmıştır.⁵ Dibek taşı, cami kuzey duvarının doğu kenarına bitişik vaziyettedir (Fotoğraf: 35). 70x70x60 cm ölçülerinde büyük bir blok halinde tek parça mermerden kesilmiştir. Yine aynı amaçla kullanılmakla birlikte içi çukur bir taştır ve buğdayın ahşap bir tokmakla dövülmesi sağlanmıştır.⁶

Fotoğraf: 34 Alören Köyü, arsana.
